VILA NOVA

Palacete 276 (2023)
João Pessoa, Paraíba, Brasil

MAPEAMENTO DE DANOS E DIAGNÓSTICO

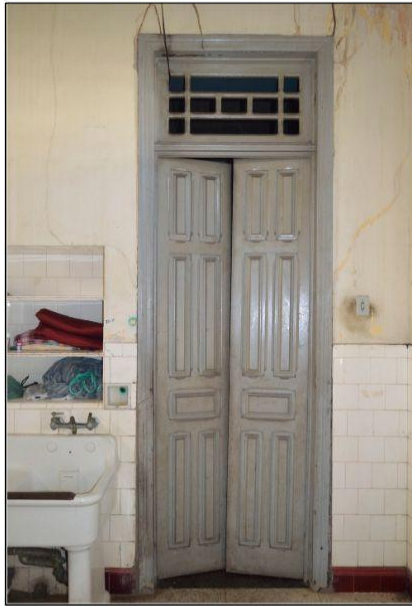
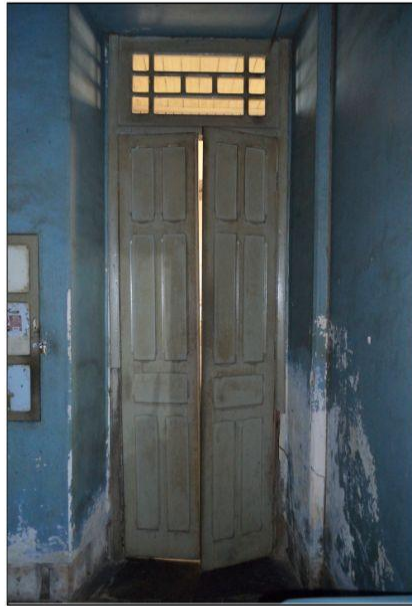
DESCRIÇÃO DA ESQUADRIA: Porta de madeira, com acabamento em pintura, duas folhas de abrir com almofadas de madeira e bandeira fixa de madeira e vidro incolor. A bandeira possui proteção exterior em gradil de ferro fundido. Possui também guarnição composta por marco e alisar na face externa e apenas marco na face interna.

OBS:
POSSÍVEL INSERÇÃO DE NOVAS FERRAGENS, INSERÇÃO DE TÁBUAS
MADEIRA PARA FECHAMENTO DAS PORTAS
