VILA NOVA

Palacete 276 (2023)
João Pessoa, Paraíba, Brasil

MAPEAMENTO DE DANOS E DIAGNÓSTICO

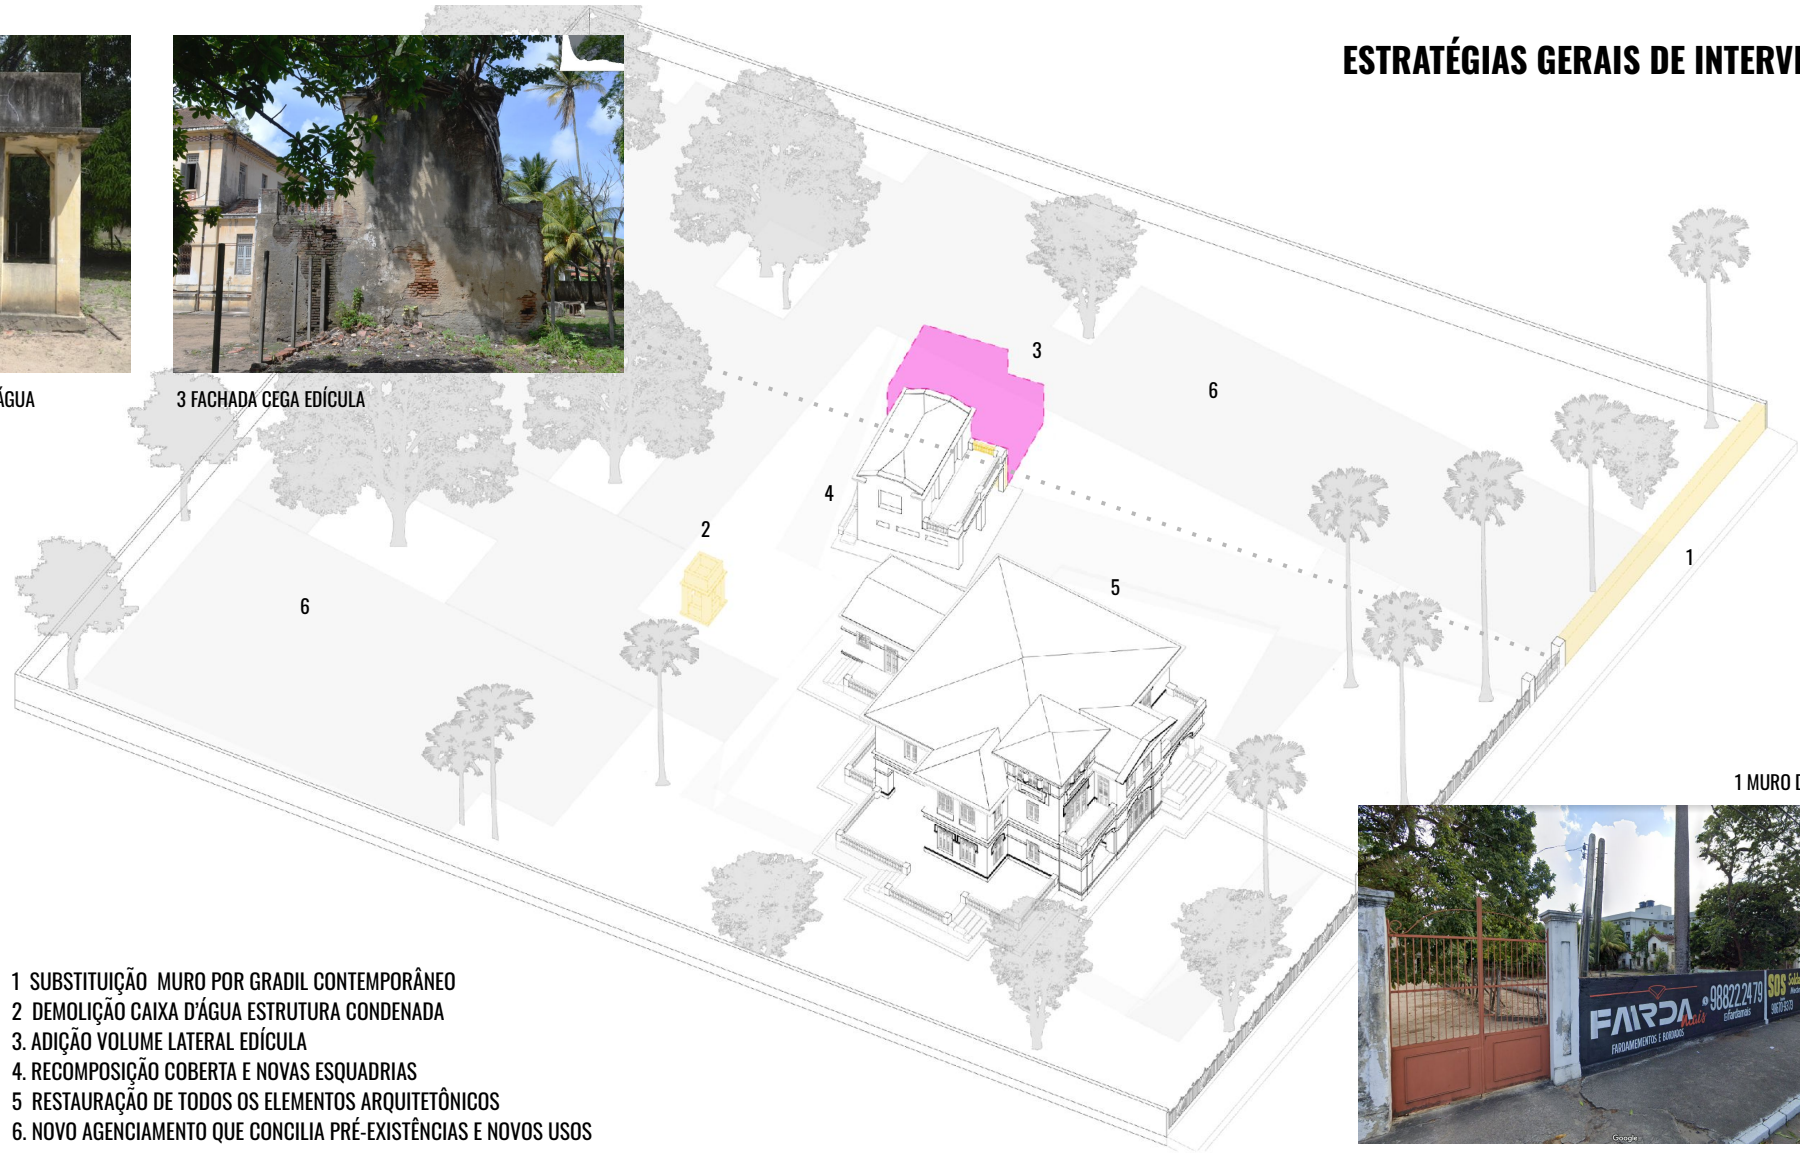
3 FACHADA CEGA EDÍCULA

- 1 SUBSTITUIÇÃO MURO POR GRADIL CONTEMPORÂNEO
- 2 DEMOLIÇÃO CAIXA D'ÁGUA ESTRUTURA CONDENADA
- 3 ADIÇÃO VOLUME LATERAL EDÍCULA
- 4 RECOMPOSIÇÃO COBERTA E NOVAS ESQUADRIAS
- 5 RESTAURAÇÃO DE TODOS OS ELEMENTOS ARQUITETÔNICOS
- 6 NOVO AGENCIAMENTO QUE CONCILIA PRÉ-EXISTÊNCIAS E NOVOS USOS
